TREBALL DE FI DE GRAU

< PRÀCTICUM A L'EMPRESA CONTRACTA, OBRES I TECNOLOGIA DE L'EDIFICACIÓ >

Projectista: Jèssica Gálvez Roselló

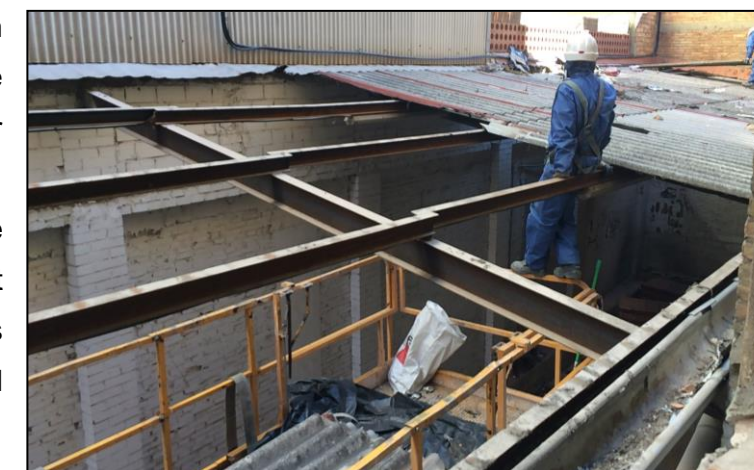
Figura 3.4.1.14. – Retirada coberta de fibrociment

Es procedeix a la retirada (veure figura 3.4.1.14) perquè l'amiant pot causar danys en la salut de les persones. A més es troba en mal estat de conservació.

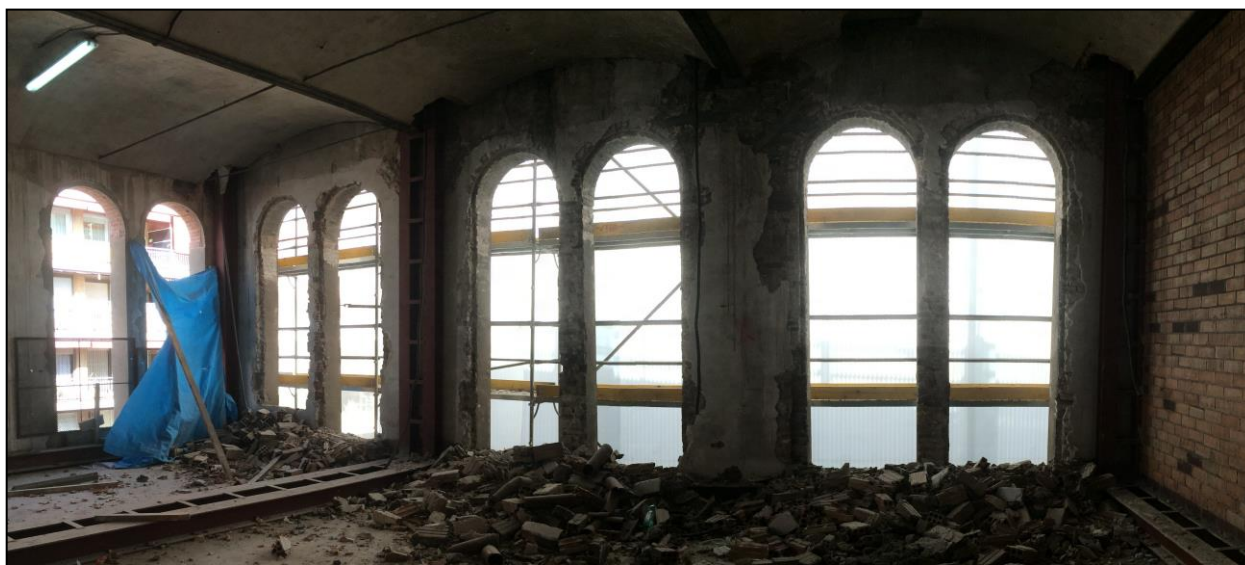
Figura 3.4.1.16. – Destapat dels finestrals de la façana lateral esquerra

En el seu dia, aquets finestrals es van tapiar per tal de poder emmagatzemar més mobles i poder-los recolzar en els laterals on es trobaven totes aquestes obertures.

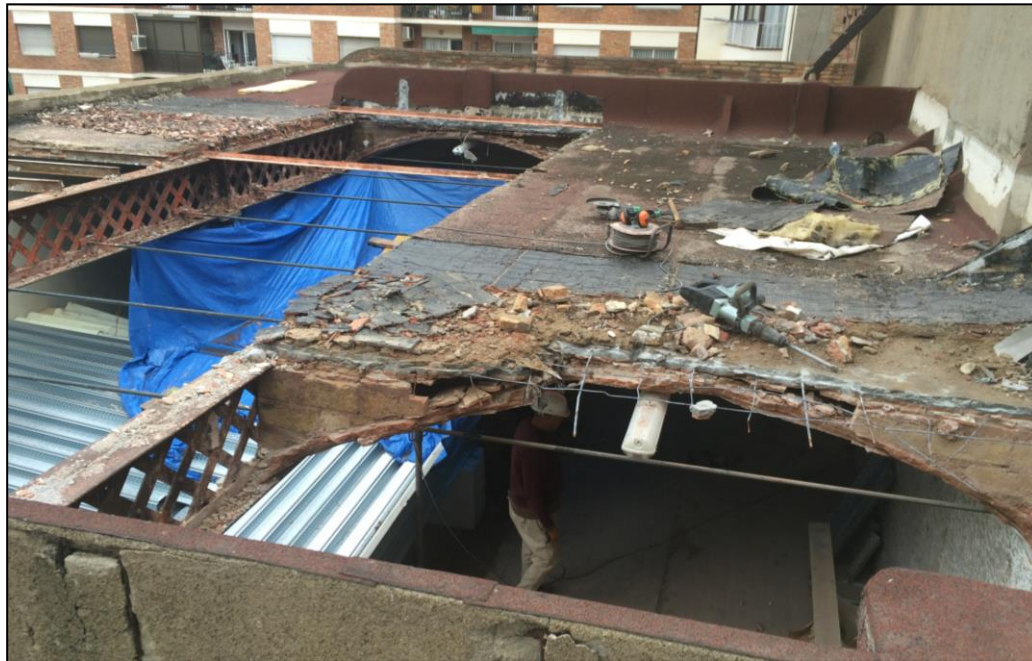
Figura 3.4.1.18. – Demolició del forjat existent

La coberta esta prevista ser solucionada mitjançant el sistema de semi-biguetes i cassetons de formigó. I també es intervinguda per problemes de filtració d'aigua i el mal estat de conservació.

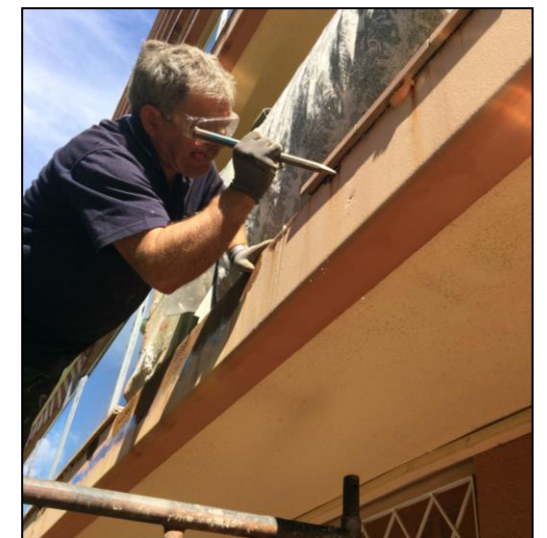
Figura 3.4.2.8 – Extracció del perfil UPN

Les reparacions a executar parteixen d'una inadequada rehabilitació feta amb anterioritat, aquesta es va realitzar sense seguir el projecte aprovat en aquell moment, tot i que el projecte també tenia varies mancances. Un dels principals errors comesos, va ser la no consideració del ambient en que es troba aquesta edificació, situada a primera línia de mar, és a dir amb un ambient agressiu en clorurs, propens a les corrosions. Per això la col·locació del perfil metàl·lic com a protecció dels cantells de forjat i sense aplicació d'un bon impermeabilitzant va ser un greu error, que va portar a l'oxidació d'aquest perfil i va desencadenar en la formació d'altres lesions, cada cop més greus.

Conseqüentment podem dir, que la primera tasca que s'haurà de dur a terme es la extracció total del perfil existent, per seguir amb el repicat de tota la superfície deteriorada fins a descobrir armadura i fer el netejat i passivat d'aquestes.

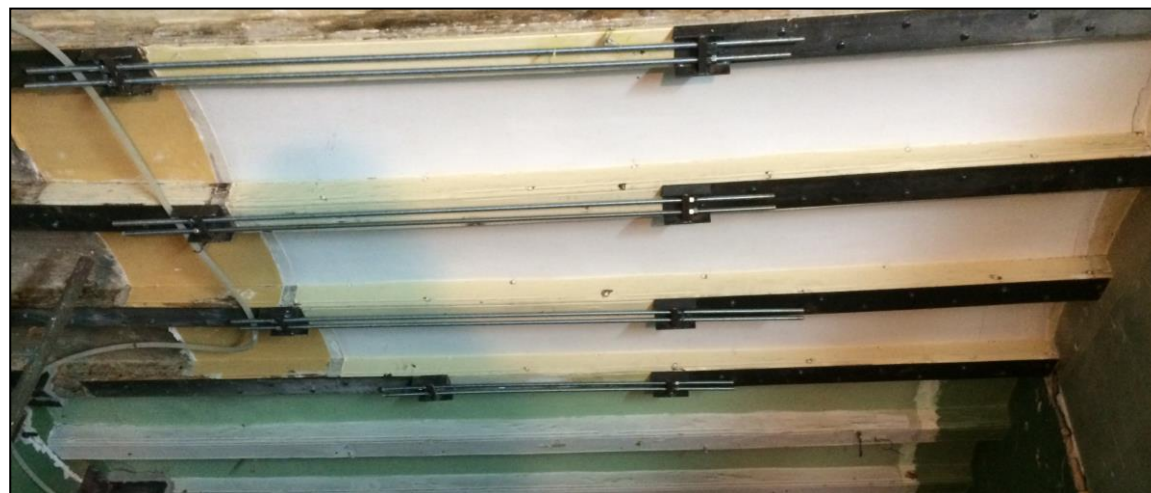
Figura 3.4.3.11 – Reforç amb Kit Tensor del forjat del local de Portaferrissa

Sistema Kit Tensor: Reforç de 4 bigues de fusta, situades en la planta altell amb una llum de 5,60 ml cada una. No pateixen gaire degradació per la humitat però si que presenten fletxes importants, pel que es farà una consolidació mitjançant el sistema de tensors.

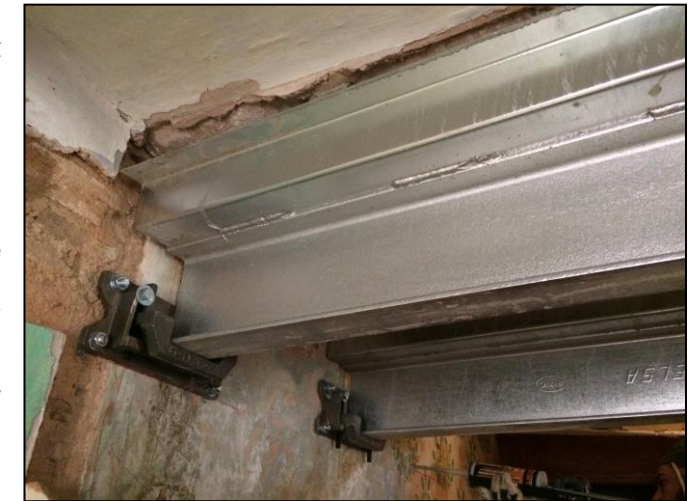
Figura 3.4.3.15–Reforç amb sistema IPE 2T de forjat en el habitatge de Monec.

En tots tres casos hem col·locat aquests perfils per reforçar les biguetes de fusta existents, ja que la seva secció si que estava greument malmesa per l'efecte de la humitat i es podria produir una fallida d'aquestes, així, si és necessari, el sistema IPE 2T entrarà en carrega (veure figura 3.4.3.15).

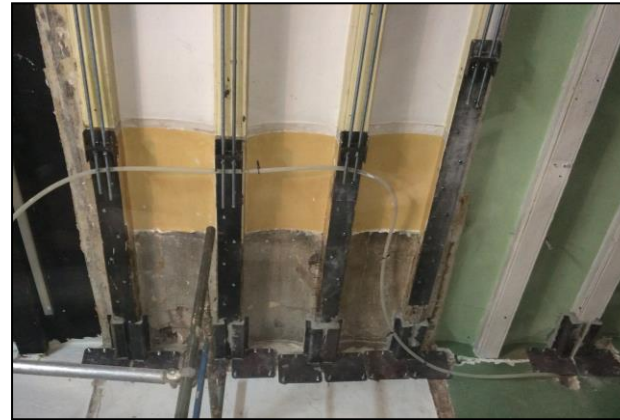
Figura 3.4.3.18—Reforç combinat entre caps de biga i Kit Tensor en forjat del local de Portaferrissa

PORTAFERRISSA / POETA CABANYES: En ambdues obres s'ha requerit l'ús d'aquestes platines per tal de reforçar els caps de bigues existents malmeses. En les dues intervencions les bigues han necessitat aquest sistema perquè tenien el cap de la biga força deteriorat a causa de la filtració d'humitats a través dels tancaments. Les platines faran d'element de recolzament de càrregues.

Si la biga només està afectada en el seu extrem amb aquest tipus de reforç ja serà suficient, però si la biga també es troba afectada al llarg de la seva longitud, combinariem aquest sistema juntament amb el sistema **Kit Tensor** (veure figura 3.4.3.18).

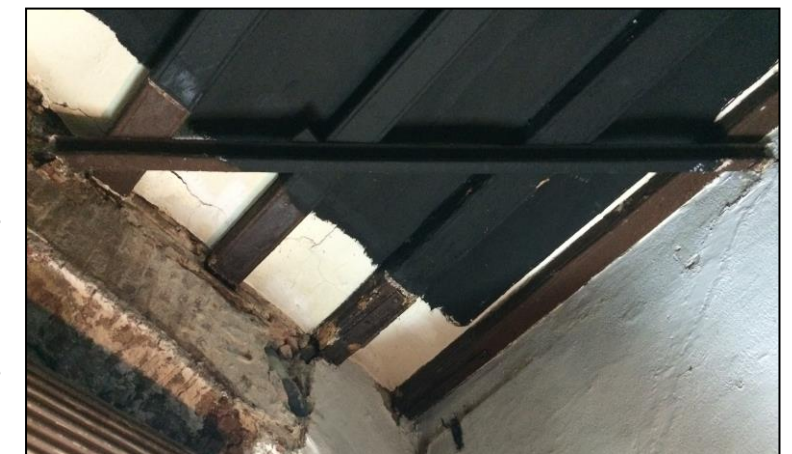
Figura 3.4.3.23–Bega creuada per sota dels caps de biga

En aquest cas, s'observa molt clarament la degradació de tots els caps i les fletxes presents en les bigues del altell, va ser interessant poder veure la combinació entre els dos sistemes en varis punts.
